## **2. TRABAJO DE CAMPO**

### **2.1. Levantamiento topográfico**

PROYECTO XOCLÁN (MÉRIDA, YUC. )		FECHA ENERO DE 2007
PLANO 1	<b>PLANO TOPOGRÁFICO DEL GRUPO SUR</b>	RESPONSABLES: JOSEP LIGORRED PERRAMON JORDI JUAN TRESERRES
		SUPERVISIÓN ESTEBAN DE VICENTE CHAB EDUARDO PUGA SALAZAR
		LEVANTAMIENTO DAVID ANDERSON

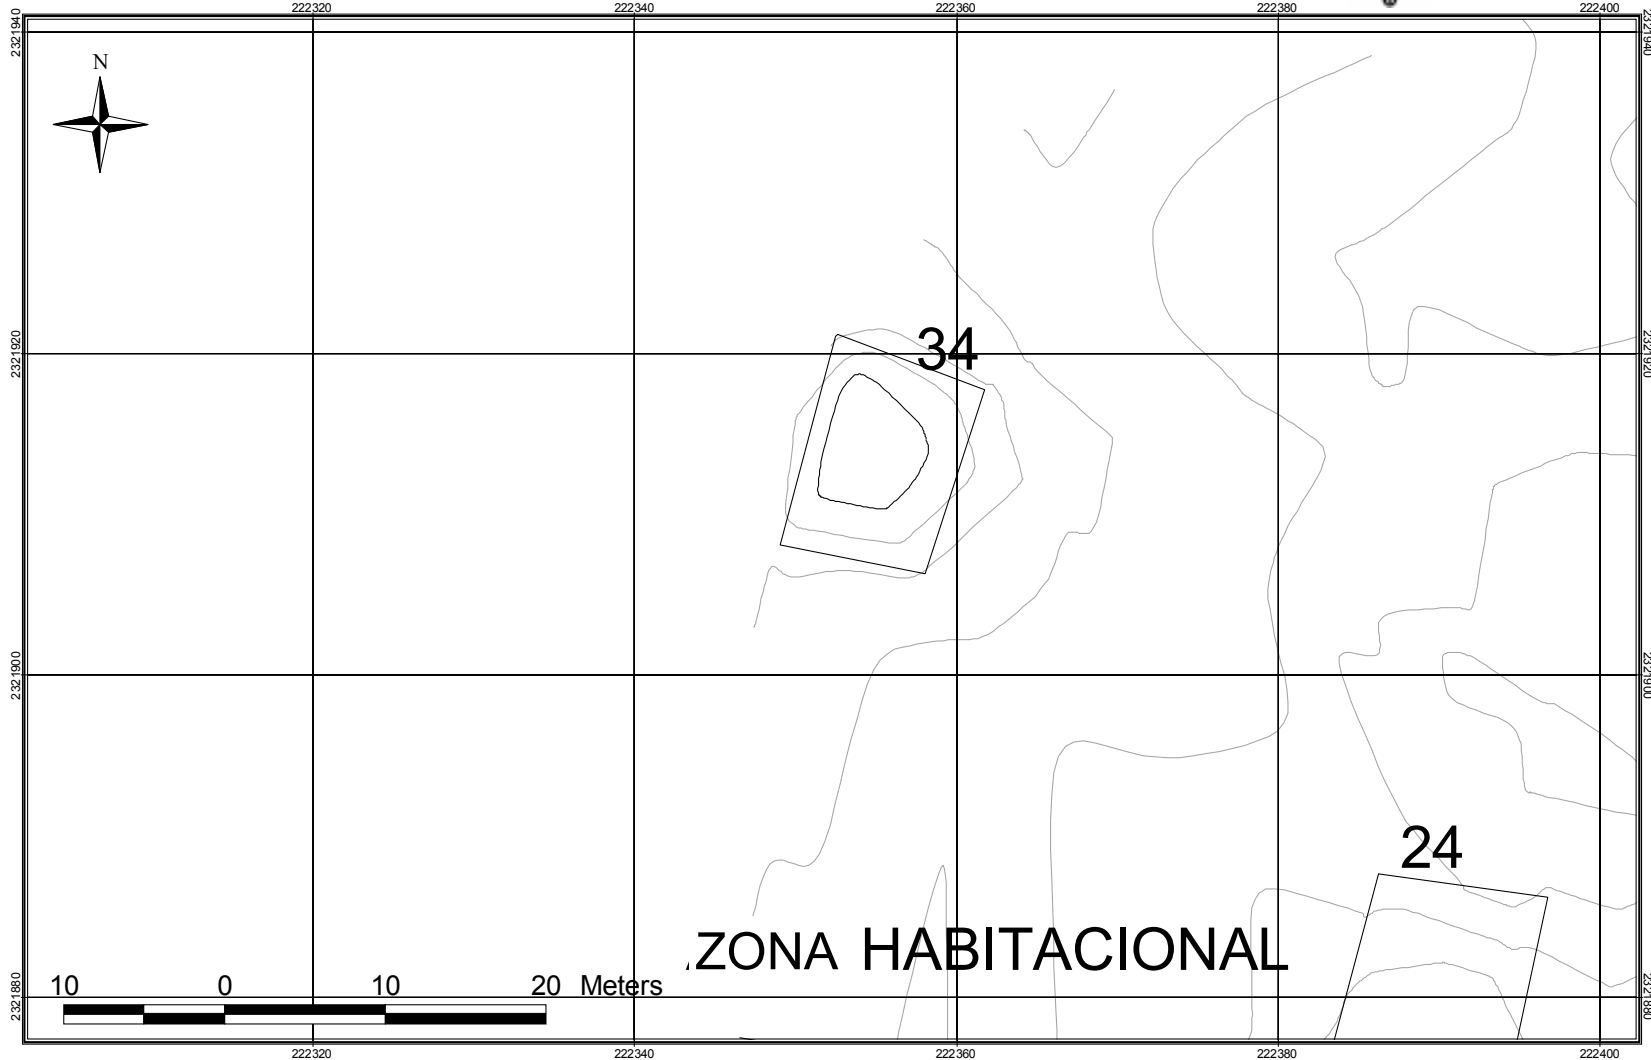
PLANO 5

Durante los trabajos de brecheo y limpieza en el área ubicada al norte del conjunto principal del sur se documentaron algunos rasgos arquitectónicos. Tres de ellos fueron nuevas estructuras, una de ellas ubicada en el costado este del camino de *truck*, es la estructura S-32, una plataforma cuadrangular bien delimitada por piedras megalíticas y relleno de *chiich* en su interior (Foto 12). Otra, la S -33 está ubicada frente a la S-29 y en ella se observan piedras megalíticas dispuestas de manera cuadrangular sirviendo como base de una probable edificación perecedera a manera de cuarto. La última está ubicada al oeste de las anteriores muy cercana a la plataforma noroeste, es la S -34 y consiste en una plataforma rectangular de tamaño considerable limitada en la parte norte por piedras megalíticas con relleno de *chiich* en su interior (ver Foto 4, Plano 5).
